Anhang 3 Bilddokumentation - Die Bauarbeiten an der historischen Eichenallee in Gut Delling im Jahre 2007
Fotos von A. Boedecker

Wie geht Seefeld mit dem Natur- und Kulturerbe in der Klimakrise um?
Stellungnahme und Antrag der Agenda21 AK Ortsbild/Ortsentwicklung vom 27.04.2016

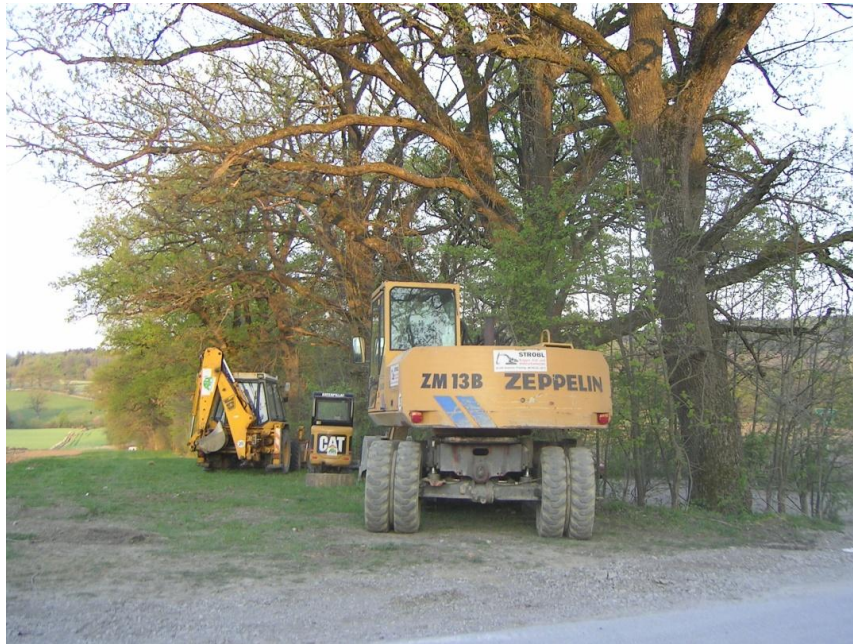
Der Maschinenpark wurde auf dem Wurzelraum der Eichen der Eichenallee Richtung Ettenhofen geparkt. Dieser hätte durch einen Bauzaun so abgeschirmt werden müssen, dass dort nichts gelagert werden kann, s. DIN 18920 „Schutz von Bäumen an Baustellen“

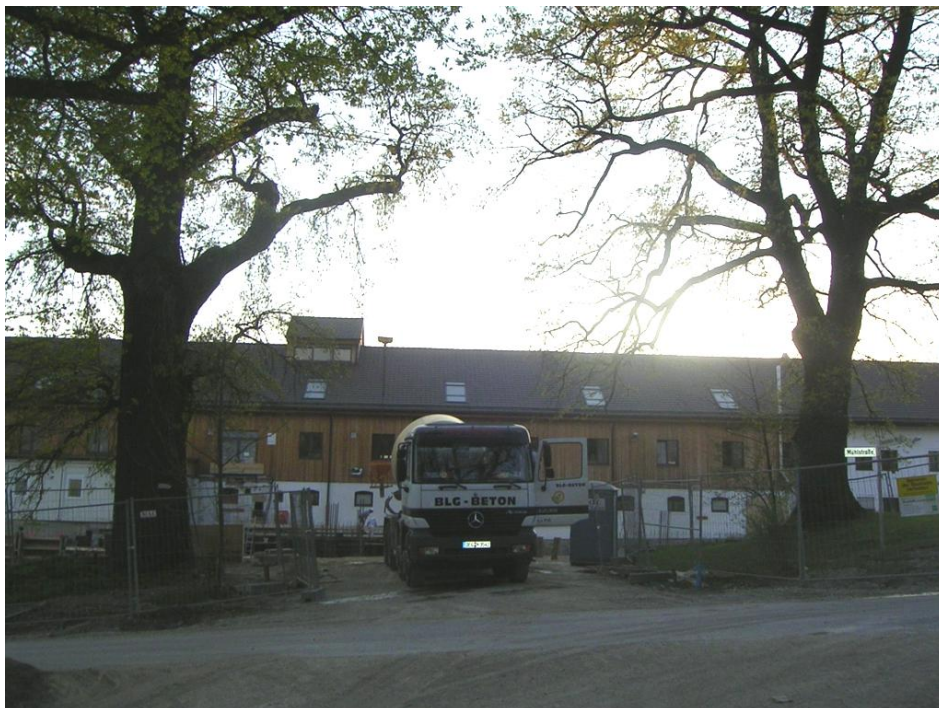
Die Baustellenzufahrt führt durch die beiden letzten Eichen der Eichenallee Richtung Ettenhofen. Die DIN 18920 „Schutz von Bäumen an Baustellen“ wurde grob missachtet.

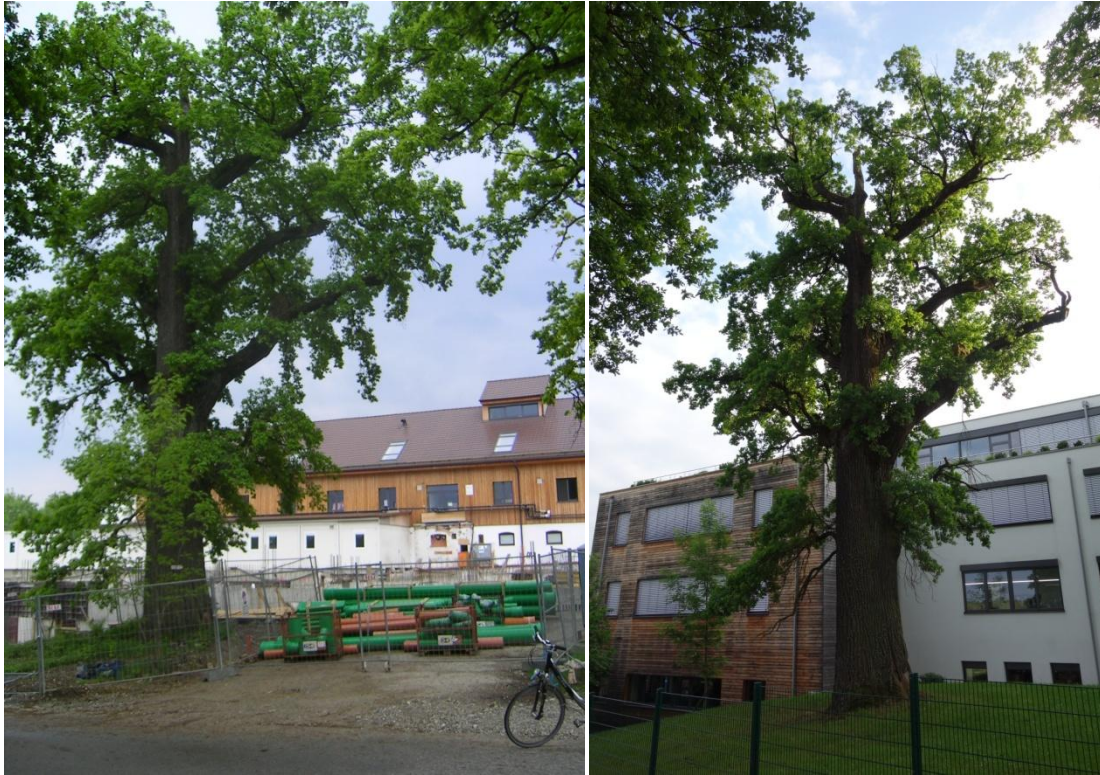
Verstoß gegen DIN 18920 „Schutz von Bäumen an Baustellen“ und das Ergebnis
